推薦優良水池水塔清洗廠商服務報告書

臺北市立大學附設實驗國民小學

服務廠商：傑康清潔有限公司

中華民國111年02月15日

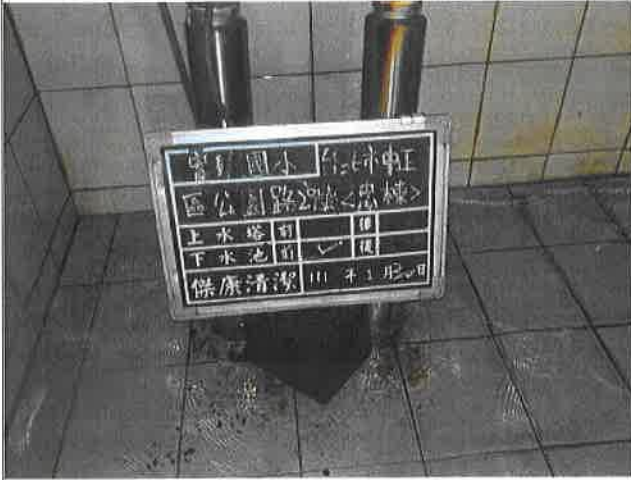
(忠樓)水池A清洗前

內部狀況	<input type="checkbox"/> 正常 <input type="checkbox"/> 池內有異物 <input checked="" type="checkbox"/> 底部不潔 <input type="checkbox"/> 10 鋼筋裸露生銹 <input type="checkbox"/> 10 爬梯或配件銹蝕							
採樣地點		採樣日期	採樣時間	濁度	pH值	總溶解固體量	自由有效餘氯	氯氣	水質評估
飲用水水質標準限值				2NTU	6.0~8.5	500mg/L	0.2~1.0mg/L	0.1mg/L	<input checked="" type="checkbox"/> 水質合格 <input type="checkbox"/> 水質不合格
清洗前	水池	2022/01/30	08:30	1.29	7.7	69	0.24	-	
	水塔	2022/01/30	08:50	1.25	7.7	67	0.21	-	
清洗後	水池	2022/01/30	14:10	0.86	7.6	65	0.27	-	
	水塔	2022/01/30	14:30	0.88	7.6	63	0.24	-	
說明	水質檢驗數據「ND」表示未檢出；「NA」表示未檢測；「-」表示氯氣符合水質標準；「+」表示氯氣不符合水質標準。清洗後水質仍不符合水質標準應立即回報臺北自來水事業處水質科 87335962。								
建議改善事項					用戶簽章	廠商簽章		教育訓練合格人員	證號0048 林新根

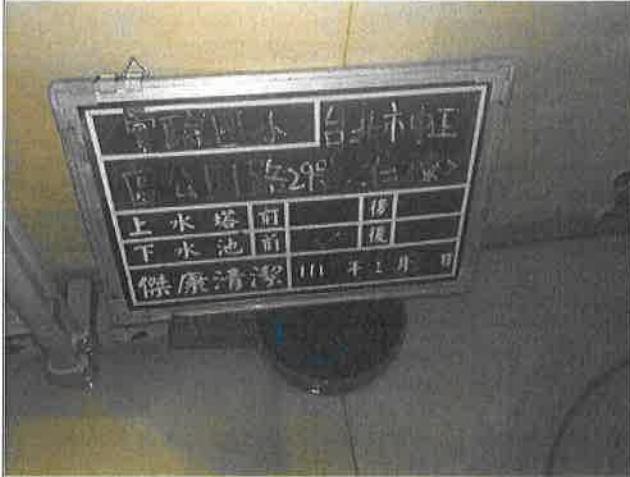
(仁樓)水池B清洗前

內部狀況	<input type="checkbox"/> 正常 <input type="checkbox"/> 池內有異物 <input checked="" type="checkbox"/> 底部不潔 <input type="checkbox"/> 10 鋼筋裸露生銹 <input type="checkbox"/> 10 爬梯或配件銹蝕								
採樣地點		採樣日期	採樣時間	濁度	pH 值	總溶解固體量	自由有效餘氯	氨氮	水質評估	
飲用水水質標準限值				2NTU	6.0~8.5	500mg/L	0.2~1.0mg/L	0.1mg/L		
清洗前	水池	2022/01/30	08:40	1.26	7.8	68	0.23	-	<input checked="" type="checkbox"/> 水質合格 <input type="checkbox"/> 水質不合格	
	水塔	2022/01/30	09:00	1.28	7.8	66	0.20	-		
清洗後	水池	2022/01/30	14:20	0.84	7.7	64	0.25	-		
	水塔	2022/01/30	14:40	0.89	7.7	63	0.23	-		
說明	水質檢驗數據「ND」表示未檢出；「NA」表示未檢測；「-」表示氣氮符合水質標準；「+」表示氣氮不符合水質標準。清洗後水質仍不符合水質標準應立即回報臺北自來水事業處水質科 87335962。									
建議改善事項				用戶簽章				廠商簽章	教育訓練合格人員  	證號 0048 林新根

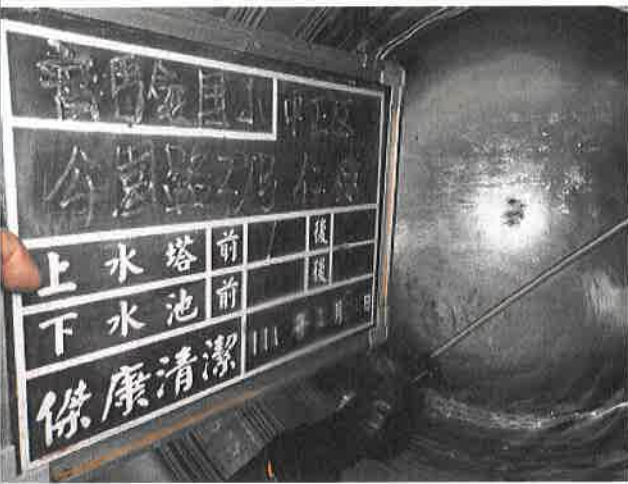
<p>()水池清洗前</p>	<p>()水池清洗後</p>
<p>(仁棟(1))水塔3清洗前</p>

容量	容量：L <u>1.2</u> W <u>0</u> H <u>1.7</u> (m) <u>2</u> 噸							
	周圍狀況	<input checked="" type="checkbox"/> 正常 <input type="checkbox"/> 4 堆放污物雜物 <input type="checkbox"/> 10 外部爬梯銹蝕 <input type="checkbox"/> 其他_____							
	結構體	<input checked="" type="checkbox"/> 正常 <input type="checkbox"/> 2 與消防水塔或管線併用 <input type="checkbox"/> 3 龜裂滲水 <input type="checkbox"/> 3 漏水 <input type="checkbox"/> 設置消防污染防制設備							
	頂部狀況	<input checked="" type="checkbox"/> 正常 <input type="checkbox"/> 4 堆放機器雜物 <input type="checkbox"/> 4 積水 <input type="checkbox"/> 7 孔未密閉(三級棒等) <input type="checkbox"/> 其他_____							
	人孔狀況	<input checked="" type="checkbox"/> 正常 <input type="checkbox"/> 8 未密閉 <input type="checkbox"/> 8 未上鎖 <input type="checkbox"/> 8 蓋破損 <input type="checkbox"/> 8 無蓋 <input type="checkbox"/> 9 孔緣未提高或破損 <input type="checkbox"/> 10 孔蓋生鏽							
	內部狀況	<input type="checkbox"/> 正常 <input type="checkbox"/> 池內有異物 <input checked="" type="checkbox"/> 底部不潔 <input type="checkbox"/> 10 鋼筋裸露生銹 <input type="checkbox"/> 10 爬梯或配件銹蝕

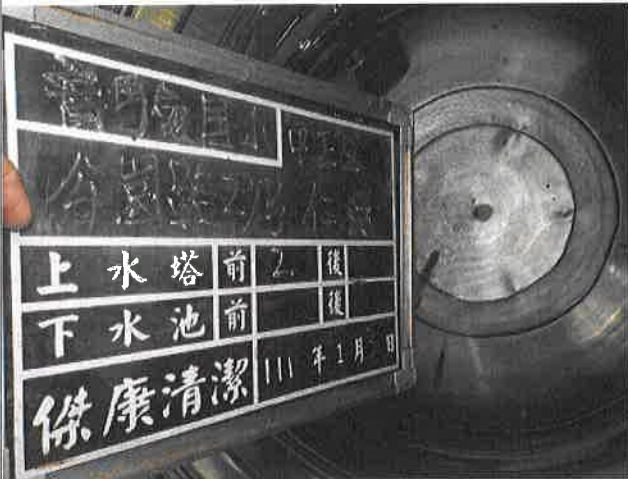
<p>()水池清洗前</p>	<p>()水池清洗後</p>
<p>(仁棟(2))水塔4清洗前</p>

通氣管	<input checked="" type="checkbox"/> 正常 <input type="checkbox"/> 11 未設倒U <input type="checkbox"/> 11 未設防蟲網 <input type="checkbox"/> 11 防蟲網破損 <input type="checkbox"/> 無通氣管							
	內部狀況	<input type="checkbox"/> 正常 <input type="checkbox"/> 池內有異物 <input checked="" type="checkbox"/> 底部不潔 <input type="checkbox"/> 10 鋼筋裸露生銹 <input type="checkbox"/> 10 爬梯或配件銹蝕							
採樣地點		採樣日期	採樣時間	濁度	pH 值	總溶解固體量	自由有效餘氯	氯氣	水質評估
飲用水水質標準限值				2NTU	6.0~8.5	500mg/L	0.2~1.0mg/L	0.1mg/L	<input checked="" type="checkbox"/> 水質合格 <input type="checkbox"/> 水質不合格 <div style="text-align: right; border: 1px solid red; padding: 2px;"> 水質檢驗 技師 丁桂華 </div>
清洗前	水池								
	水塔	2022/01/30	09:20	1.24	7.8	65	0.22	-	
清洗後	水池								
	水塔	2022/01/30	15:00	0.82	7.7	61	0.25	-	
說明	水質檢驗數據「ND」表示未檢出；「NA」表示未檢測；「-」表示氯氣符合水質標準；「+」表示氯氣不符合水質標準。清洗後水質仍不符合水質標準應立即回報臺北自來水事業處水質科 87335962。								
建議改善事項				用戶簽章			廠商簽章	教育訓練合格人員 限清傑康 公司所有	證號0048 林新根

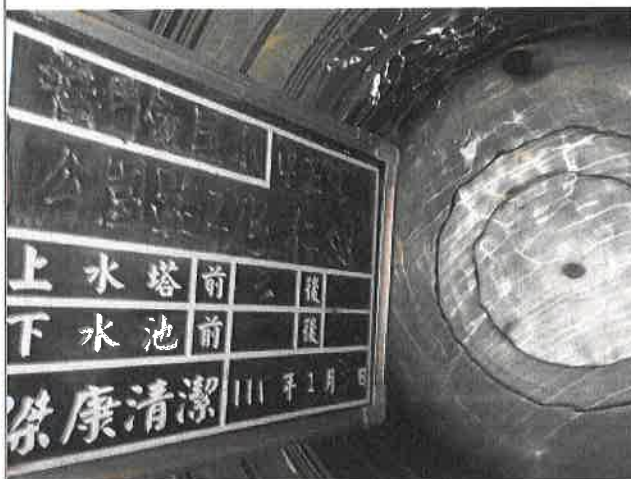
(仁棟(3))水塔5清洗前

通氣管	<input checked="" type="checkbox"/> 正常 <input type="checkbox"/> 11 未設倒U <input type="checkbox"/> 11 未設防蟲網 <input type="checkbox"/> 11 防蟲網破損 <input type="checkbox"/> 無通氣管							
	內部狀況	<input type="checkbox"/> 正常 <input type="checkbox"/> 池內有異物 <input checked="" type="checkbox"/> 底部不潔 <input type="checkbox"/> 10 鋼筋裸露生銹 <input type="checkbox"/> 10 爬梯或配件銹蝕							
採樣地點		採樣日期	採樣時間	濁度	pH值	總溶解固體量	自由有效餘氯	氨氮	水質評估
飲用水水質標準限值				2NTU	6.0~8.5	500mg/L	0.2~1.0mg/L	0.1mg/L	<input checked="" type="checkbox"/> 水質合格 <input type="checkbox"/> 水質不合格 <div style="border: 1px solid red; padding: 2px; display: inline-block; color: red;">水質檢驗師 丁桂華</div>
清洗前	水池								
	水塔	2022/01/30	09:30	1.23	7.6	64	0.20	-	
清洗後	水池								
	水塔	2022/01/30	15:10	0.81	7.6	60	0.22	-	
說明	水質檢驗數據「ND」表示未檢出；「NA」表示未檢測；「-」表示氨氮符合水質標準；「+」表示氨氮不符合水質標準。清洗後水質仍不符合水質標準應立即回報臺北自來水事業處水質科87335962。								
建議改善事項				用戶簽章			廠商簽章	教育訓練合格人員 <div style="border: 1px solid red; padding: 2px; display: inline-block; color: red;">限清傑教育訓練合格人員公司</div>	證號0048 <div style="border: 1px solid red; padding: 2px; display: inline-block; color: red;">林新根</div>

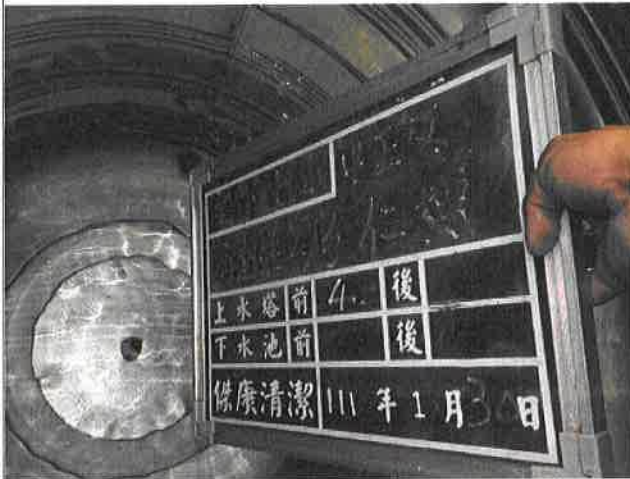
(仁棟(屋頂))水塔6清洗前

通氣管	<input checked="" type="checkbox"/> 正常 <input type="checkbox"/> 11 未設倒U <input type="checkbox"/> 11 未設防蟲網 <input type="checkbox"/> 11 防蟲網破損 <input type="checkbox"/> 無通氣管							
	內部狀況	<input type="checkbox"/> 正常 <input type="checkbox"/> 池內有異物 <input checked="" type="checkbox"/> 底部不潔 <input type="checkbox"/> 10 鋼筋裸露生銹 <input type="checkbox"/> 10 爬梯或配件銹蝕							
採樣地點		採樣日期	採樣時間	濁度	pH 值	總溶解固體量	自由有效餘氯	氯氣	水質評估
飲用水水質標準限值				2NTU	6.0~8.5	500mg/L	0.2~1.0mg/L	0.1mg/L	<input checked="" type="checkbox"/> 水質合格 <input type="checkbox"/> 水質不合格 <div style="border: 1px solid red; padding: 2px; display: inline-block; color: red;">技術師 林新根</div>
清洗前	水池								
	水塔	2022/01/30	09:40	1.22	7.7	66	0.20	-	
清洗後	水池								
	水塔	2022/01/30	15:20	0.81	7.6	62	0.23	-	
說明	水質檢驗數據「ND」表示未檢出；「NA」表示未檢測；「-」表示氯氣符合水質標準；「+」表示氯氣不符合水質標準。清洗後水質仍不符合水質標準應立即回報臺北自來水事業處水質科 87335962。								
建議改善事項				用戶簽章			廠商簽章	教育訓練合格人員 限清傑康 公司 有康	證號0048 林新根
